Potvrzení servisních úkonů 1

Dokumentace kontroly karoserie

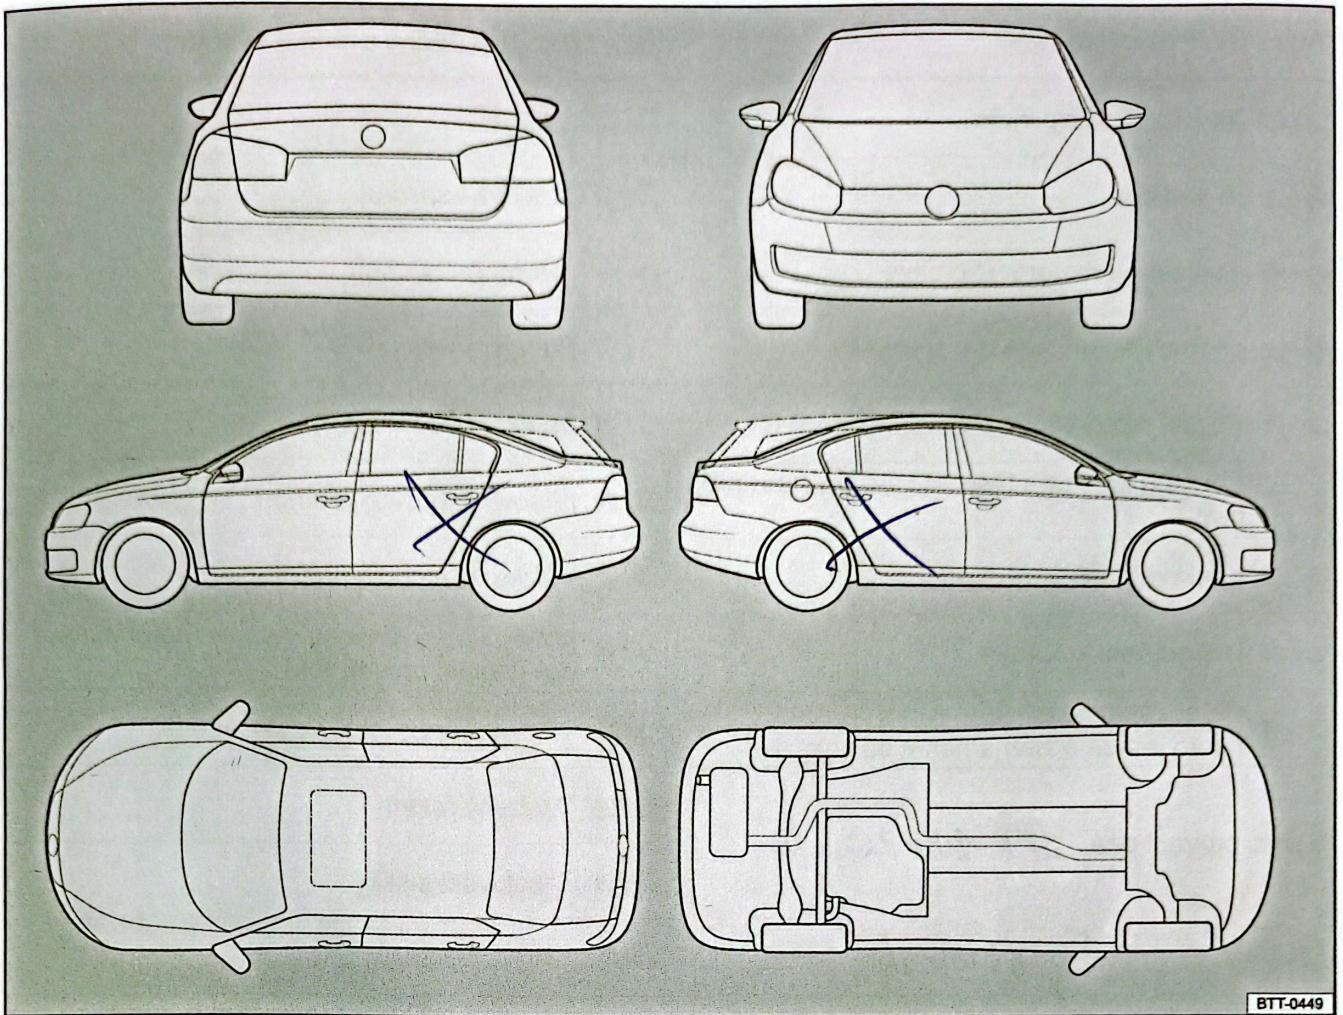
Obr. 3 Schematické zobrazení. Platí pro všechna vozidla a formy karoserie.

Zjištěn nedostatek? Ano: <input checked="" type="checkbox"/> Ne: <input type="checkbox"/>	
Popis nedostatku: pravošiklé 1Z dveře + 2Z dveře

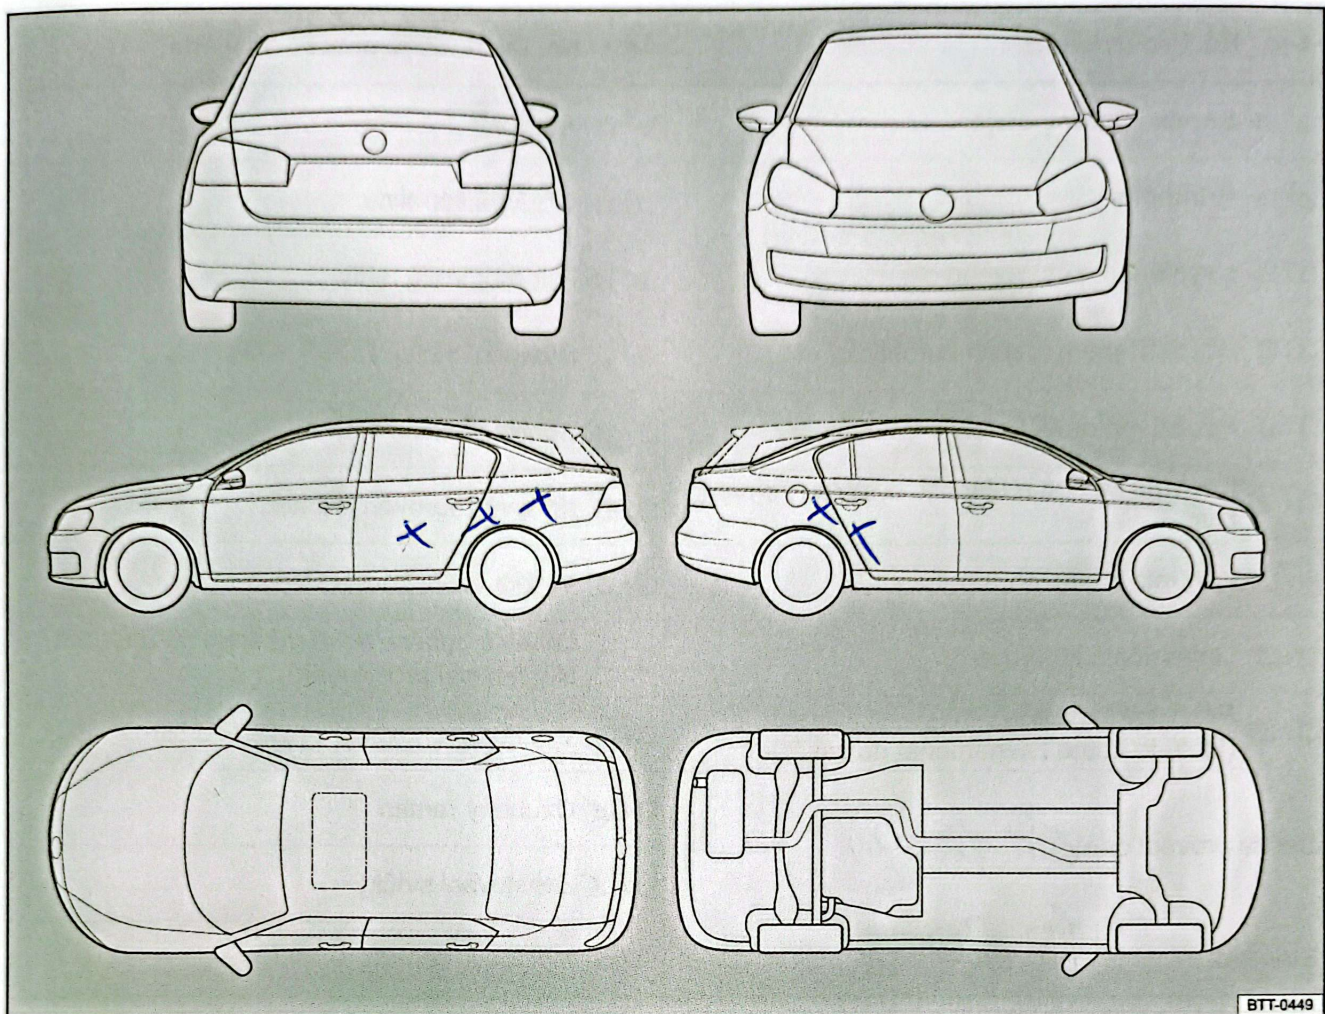
Obr. 4 Schematické zobrazení. Platí pro všechna vozidla a formy karoserie.

Zjištěn nedostatek?	Ano: <input checked="" type="checkbox"/>	Ne: <input type="checkbox"/>	
Popis nedostatku: <div style="font-size: 1.2em; color: blue; margin-top: 10px;"> 7+ LBOUK ODEŇ </div>

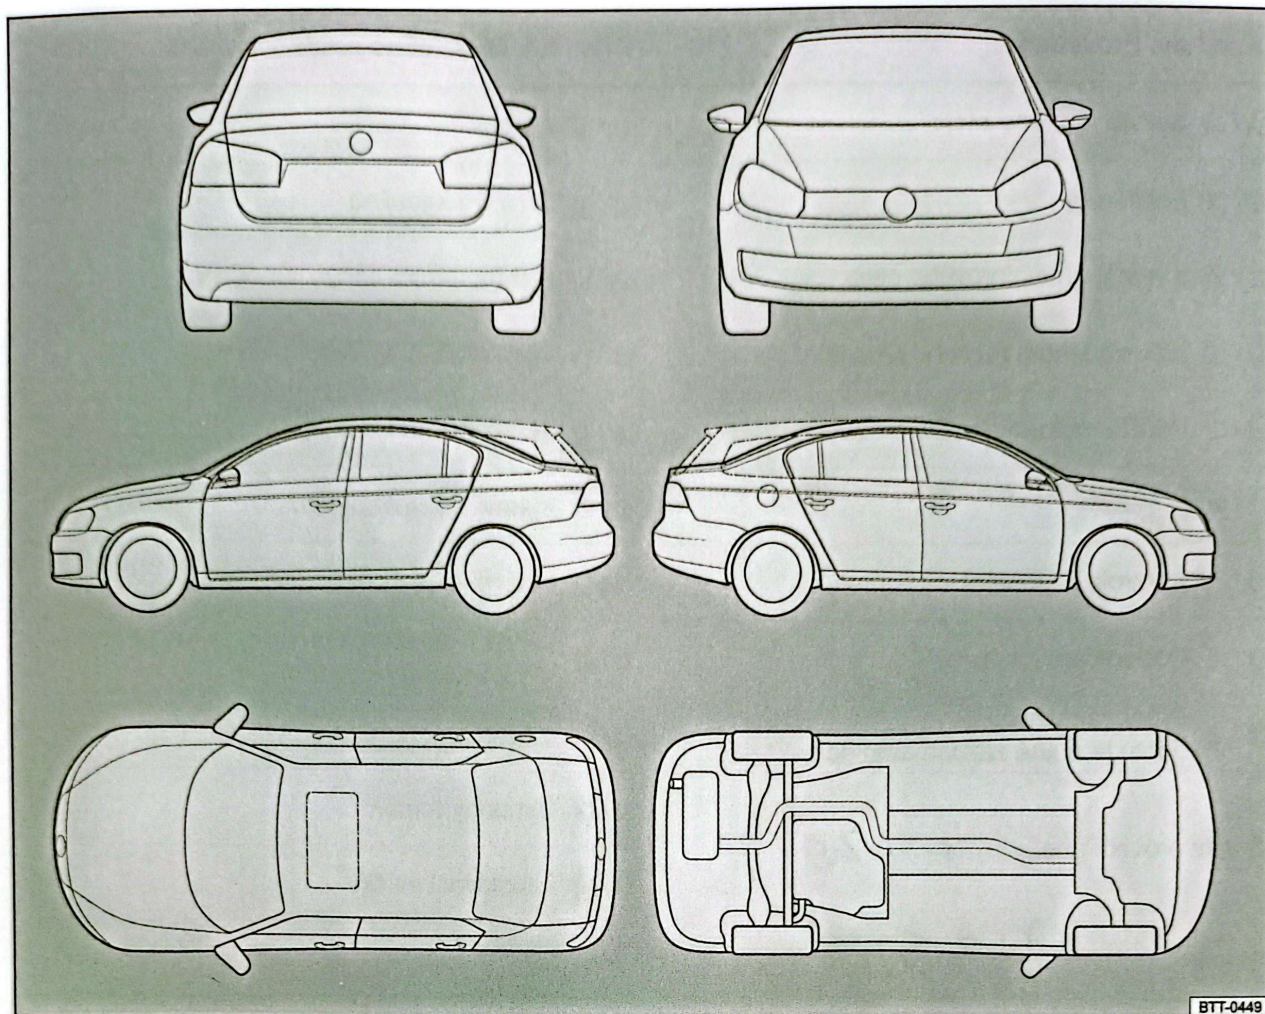
Obr. 5 Schematické zobrazení. Platí pro všechna vozidla a formy karoserie.

Zjištěn nedostatek?	Ano: <input type="checkbox"/>	Ne: <input checked="" type="checkbox"/>
Popis nedostatku:	O.K.

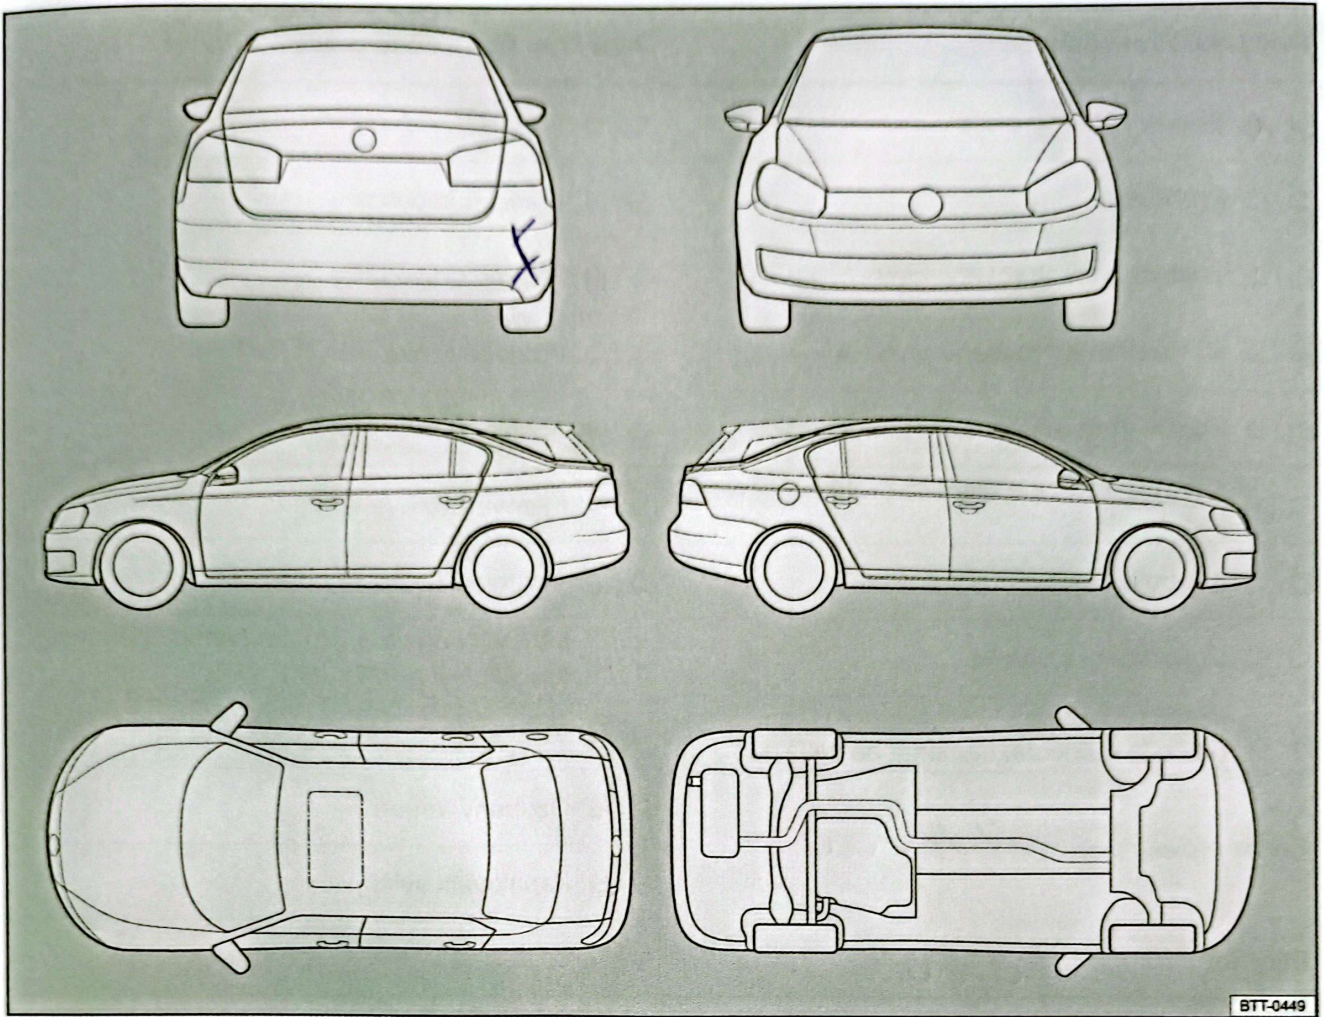
Obr. 7 Schematické zobrazení. Platí pro všechna vozidla a formy karoserie.

<p>Zjištěn nedostatek? Ano: <input type="checkbox"/> Ne: <input type="checkbox"/></p>	
<p>Popis nedostatku:</p> <p style="font-size: 1.2em; font-family: cursive;">2 vraznické oděrky oděrky prahy bok</p>	<div style="border: 1px solid black; padding: 10px; text-align: center;"> <p>AUTO SERVIS S.R.O. Číslo 123 45 6789 407 29 233</p> <p style="font-size: 1.5em; font-family: cursive;">[Signature]</p> </div> <p>Razítko odborného servisu</p>

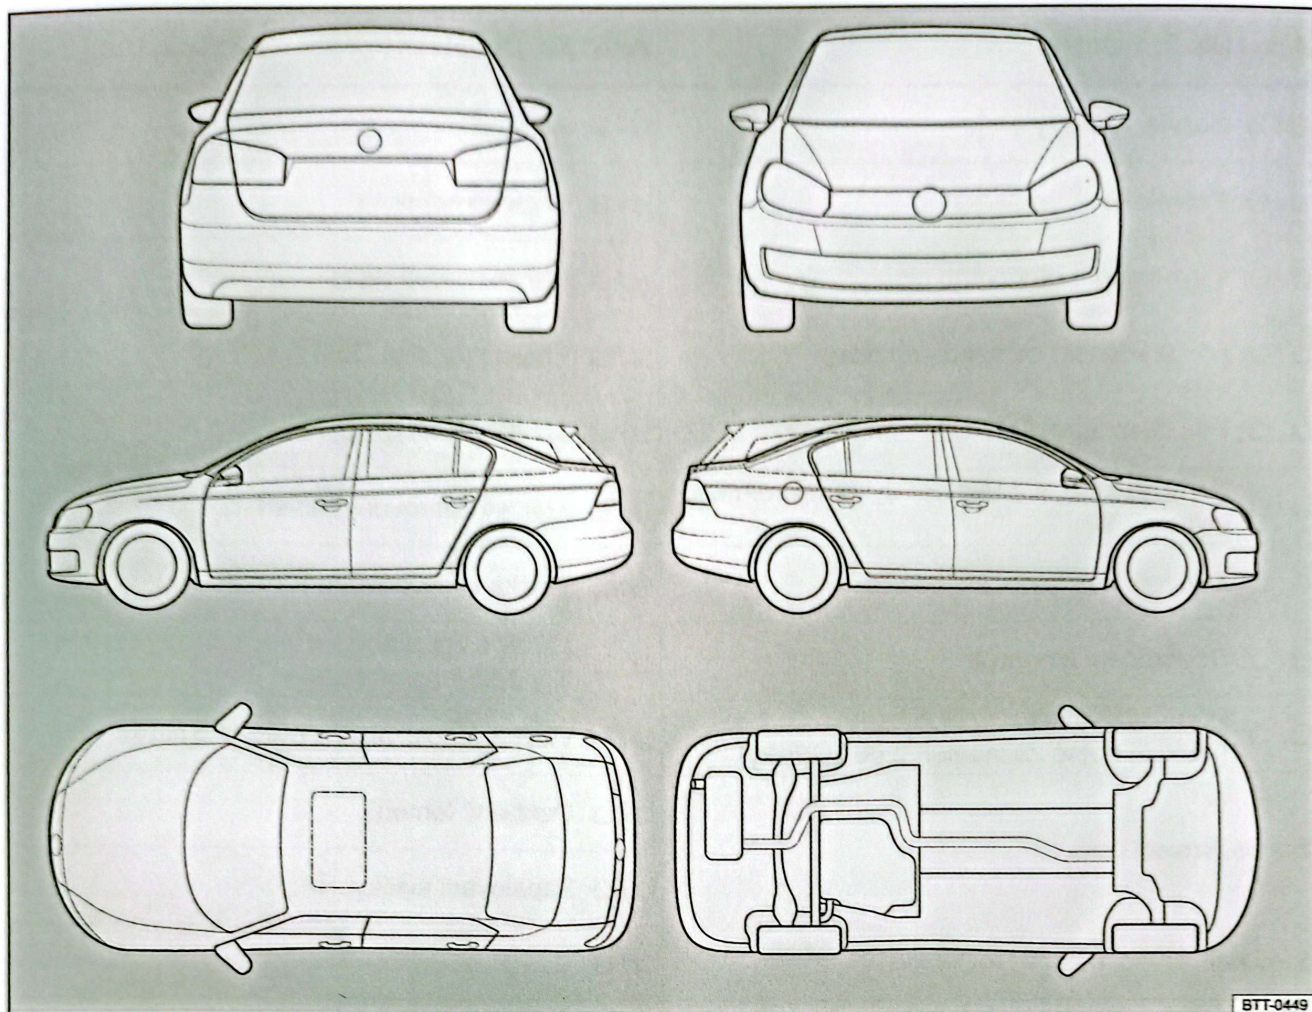
Obr. 8 Schematické zobrazení. Platí pro všechna vozidla a formy karoserie.

Zjištěn nedostatek?	Ano: <input type="checkbox"/>	Ne: <input checked="" type="checkbox"/>	
Popis nedostatku:	O.K.
